月刊 環境管理 | 2020年10月号 | Vol.56 No.10

# 神奈川県逗子市、 池子がけ崩れの現場から

2020年2月5日、神奈川県逗子市の京急線神武寺駅に向かう市道に面した斜面で発生したがけ崩れに通行中の高校生が巻き込まれて亡くなった。この池子がけ崩れは豪雨や地震といった大規模災害を直接の原因としたものではなく、そういう甚大な災害の合間の日常で発生したものである。このがけ崩れ災害を通じて、がけ崩れが発生した「崖」そのものの性質と履歴を確認し、日常生活に潜む災害のリスクを再認識し、今後とられるべき対応について解説した。

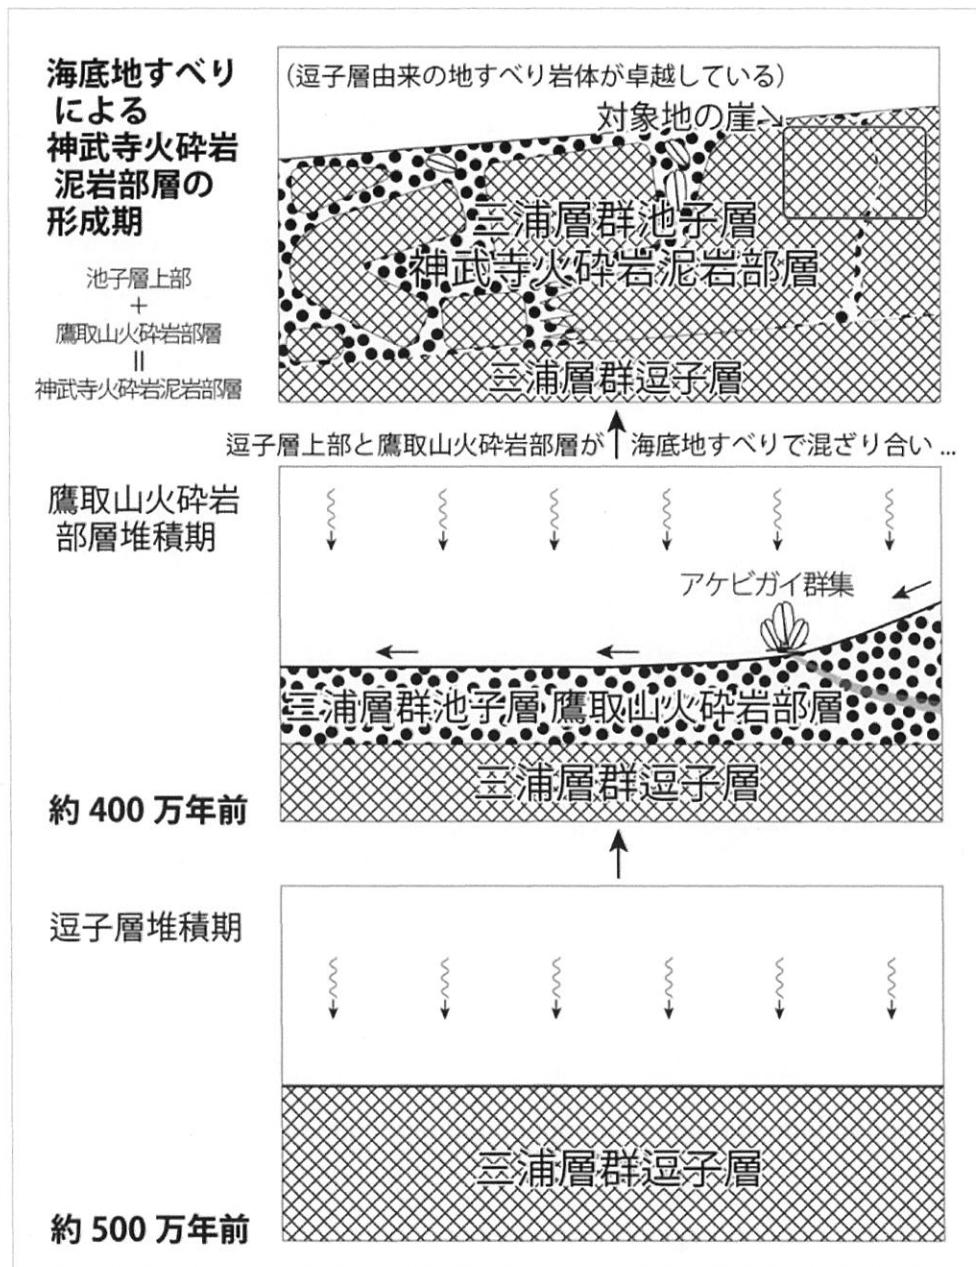
図2／神武寺火碎岩泥岩部層形成の概略図

実は、この池子がけ崩れの池子層については当該地域の地質図幅『横須賀地域の地質』(江藤ほか、1998)で「もともと鷹取山火碎岩部層の分布域のはば西半部が下位の逗子層最上部を伴って海底地すべりを起こし、再堆積した堆積物である」と新称記載されている。つまり露頭(=がけ)規模の逗子層のブロックからなる池子層であり、元々の「崖」自体の性質は池子層というよりは逗子層のものと言える(図2)。

池子がけ崩れの三浦層群池子層の神武寺火碎岩泥岩部層については、江藤ほか(1998)による横須賀図幅の説明では、①今から約500万年前に三浦半島沖で三浦層群逗子層の泥岩を主体とする砂岩泥岩互層が堆積したあと、②約400万年前ごろに鷹取山火碎岩部層を構成する火山爆発が起こり、③鷹取山火碎岩

部層とその下位の池子層が海底地すべりにより崩れて神武寺火碎岩泥岩部層を構成したと考えられている。

ちなみに、アケビガイを含むシロウリガイの仲間は、鷹取山火碎岩部層からも産出するものの、逗子層からは産出しないことから、逗子層堆積後の火山爆発あるいは地すべりを誘発するような地殻変動に付随してメタン冷湧水が発生し、そこに生息していたアケビガイ群集が化石となったものと考えられる(図2)。

つまり、池子がけ崩れの「崖」は、地質学的には三浦層群池子層の神武寺火碎岩泥岩部層であり、下位の逗子層の海底地すべり堆積物から構成されており、崩落事故が多発するとされる三浦層群逗子層に由来する地層であるといえる。しかしその一方で、地層区分では池子層と区別されるものの、その性質においてはがけ崩れが多発する逗子層に相当するものであると理解されるべきものであるといえる。

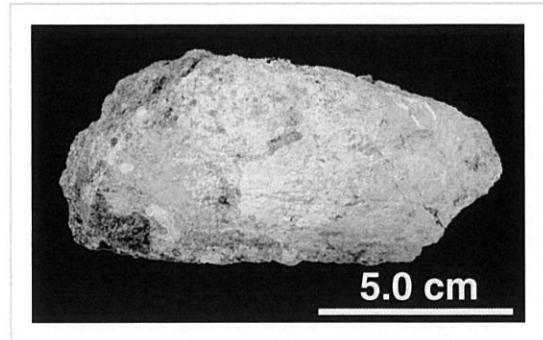
図3／神武寺火碎岩泥岩部層(池子層)のアケビガイ  
Akebiconcha kawamurai Kuroda, 1943

池子がけ崩れの層序区分上の地層である三浦層群池子層の特徴は、アケビガイ(図3)を産出することである。このアケビガイは、シロウリガイと呼ばれる貝の仲間で、海底から湧出するメタンを硫化水素還元細菌が硫化水素につくり変え、硫化水素をエネルギーとする細菌を体内に共生させてその細菌から有機物を得て生活するという化学合成生物群集の一種である。つまりメタンが湧き

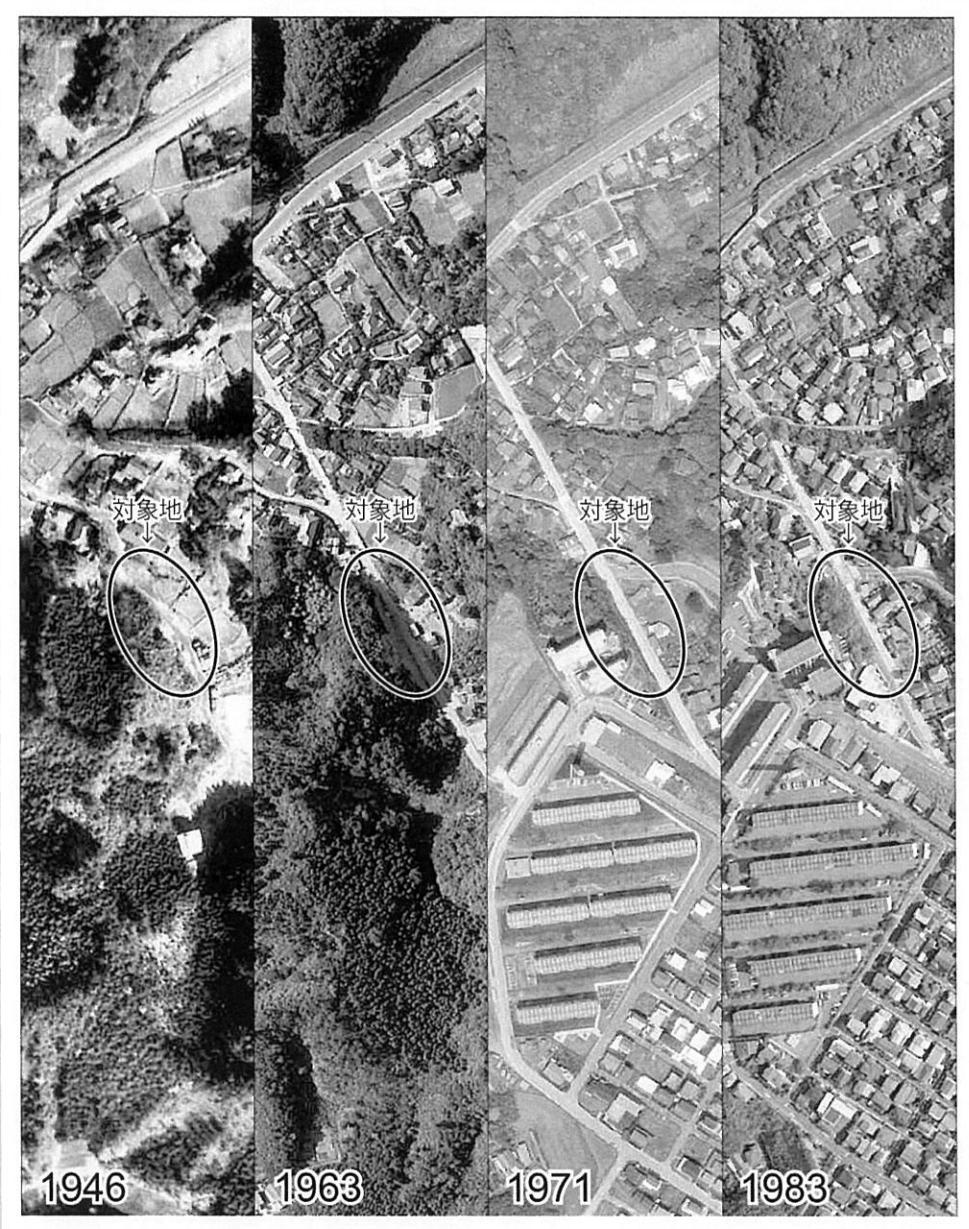
図 4／池子がけ崩れ土地の履歴写真

がなされ、現在の「アザリエ団地」としての土地造成が1967年に完了している。この開発により、もともと農道だった場所が整備され、道路脇の丘は切り崩され崖となり、さらには団地への導線として道路が拡幅され、現在の状況となっている(図4)。なお、1976年の土地条件図調査では対象地は「極急斜 斜面」となっている。

地の崖の上には建物（社員寮）が建設されている。対象地は、2004年に社員寮の取り壊しと現在のマンションの建設がなされている。現在のマンションにおいては、少なくとも3回は植生の伐採が確認されており、数年ごとに崖上の植生については手入れがなされていたものと判断できる。また、2019年の空中写真で崩落箇所を含む近傍エリアが茶色く剥げていることが確認された。

池子がけ崩れ土地の履歴を通じてわかったことは、法律上は事故が発生した現在の土地所有者への責任が問われるものの、この事故の誘引となる出来事は

1960年代の都市開発であり、過去の「崖」の管理体制であったと考えられる。
