G-Space を利用したビジネス展開の事例

渡辺 慈明 (アサヒ地水探查株式会社)

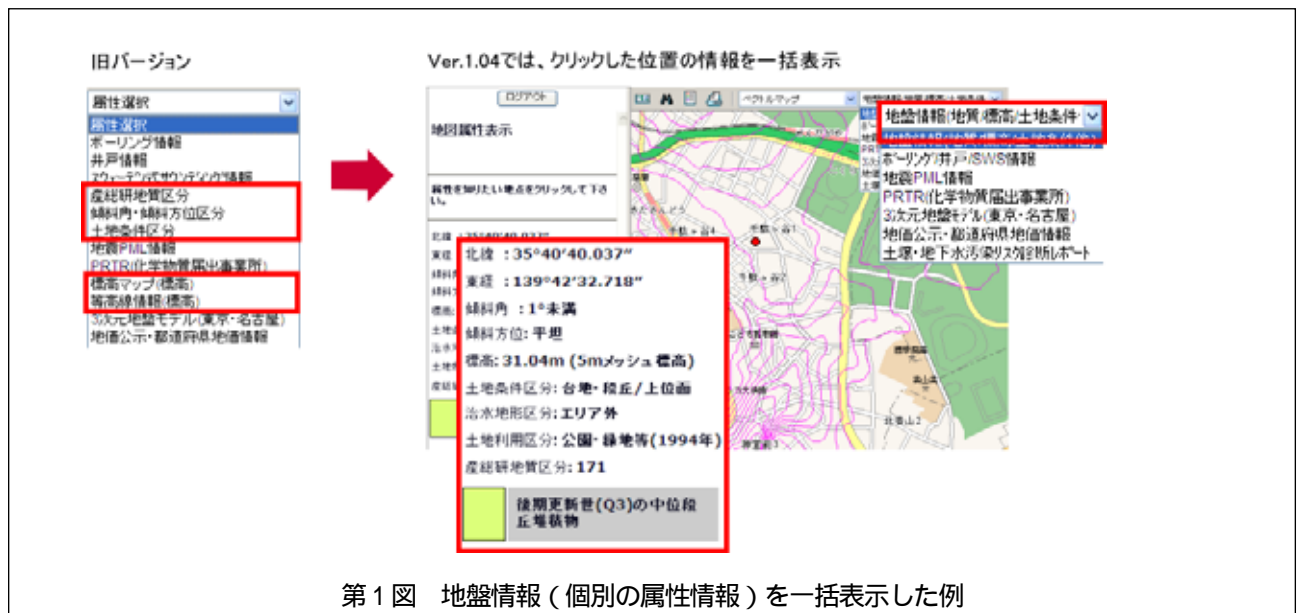
第1図 地盤情報(個別の属性情報)を一括表示した例

Ver.1.04 では、旧バージョンの1基本地図1属性情報の表示から、位置(緯度・経度) 傾斜角・傾斜方位(1秒メッシュ) 標高(5mメッシュ、10mメッシュの自動補完) 土地条件区分、治水地形分類区分、土地利用区分、産総研地質区分の各属性情報を一括表示する機能を加えている。

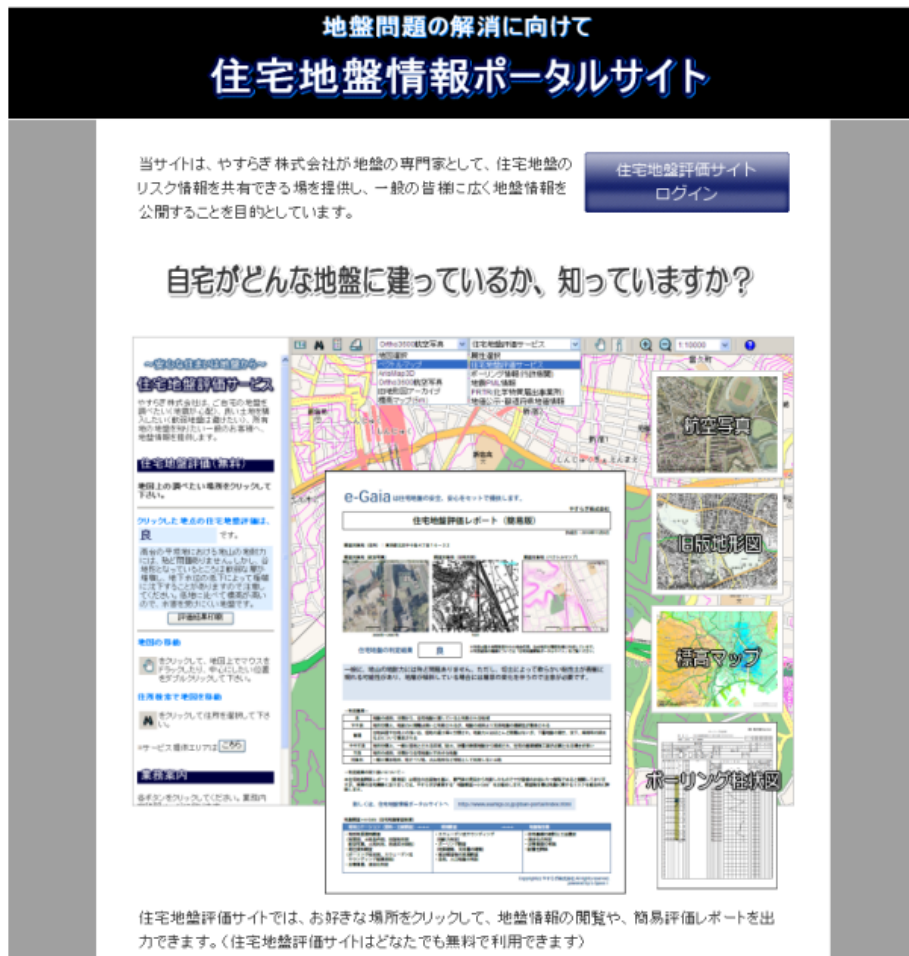
第2図 住宅地盤情報ポータルサイト

「住宅地盤情報ポータルサイト」は、一般の方々が住宅の購入を検討する際に、住宅地盤としての適性を手軽に知ることができるサービスで、地盤に起因する住宅のトラブルを未然に防ぐことを目的に公開している。システムの開発にあたっては、地盤審査制度とそれに付随する地盤保証を提供する企業、及び住宅地盤トラブルを無くす目的で設立された NPO 法人の協力を仰いでいる。

判断基準は、土地条件図及び治水地形分類図における各分類項目に対して、住宅地盤としての適性評価を行い、一般の人が理解しやすいコメントを加えたものである。これに加えレポート中には、対象地点の航空写真や旧版地形図も表示される。また操作画面では、基本地図の切り替えやボーリングデータの出力が行えるため、より深く調べることが可能である。

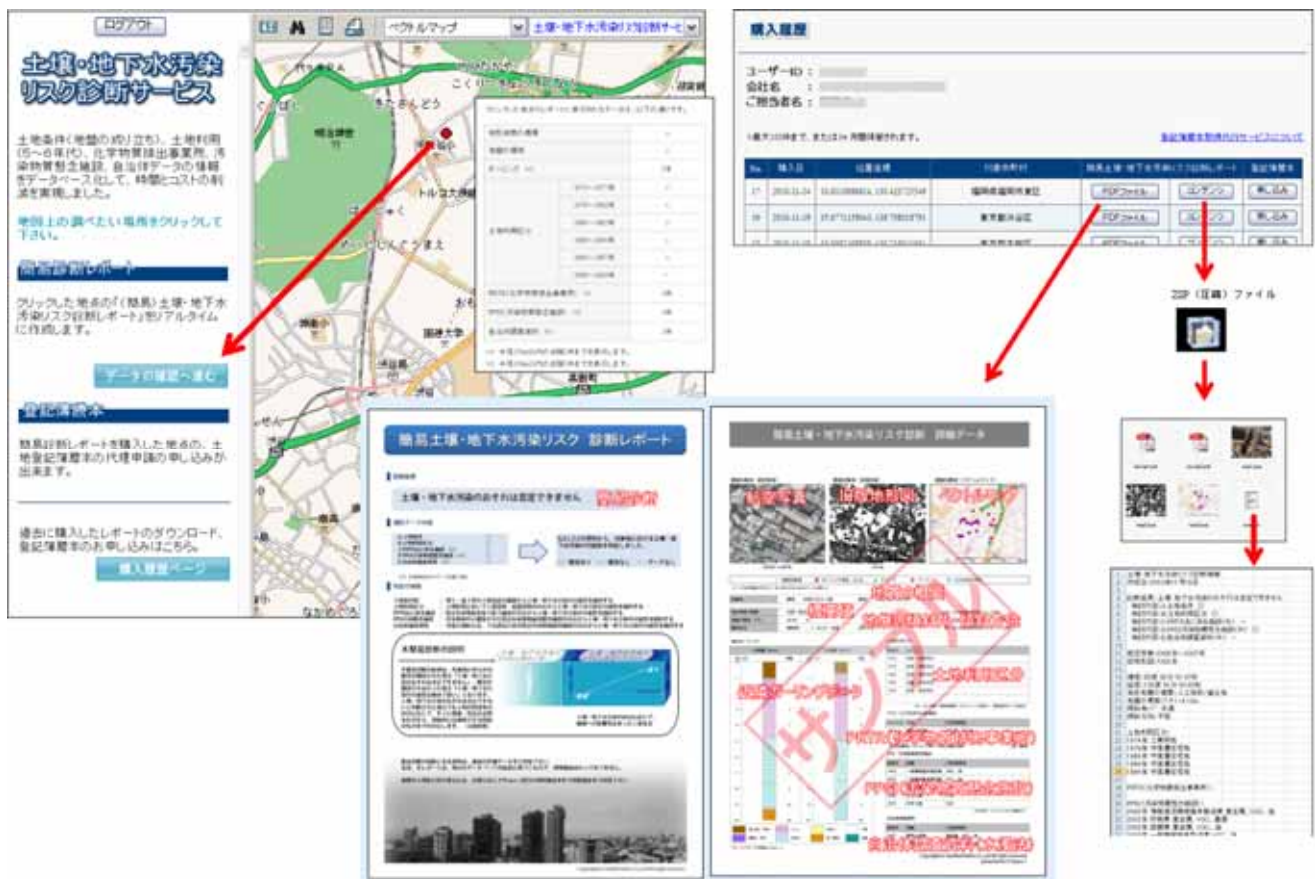
第4図 G-Space 土壌・地下水汚染リスク診断サービス（サービスの流れ）

このサービスは、G-Space に掲載している基本地図、属性情報を利用し、任意地点の土壌・地下水汚染のリスク診断を行うものである。診断レポートは改正土壌汚染対策法の地歴調査（資料調査フェーズ）における事前スクリーニングでの需要に対応させている。

本サービスの特色としては、対象地周辺のボーリングデータの検索において、対象地と同種の地形条件に位置するデータを検索する機能、出力したレポートをユーザーIDにリンクさせ、使用履歴を保存、表示させる機能、レポート中の図表をテキストファイル化しユーザー側のレポートにも転用できる仕組みを付加している点などがあげられる。これらの機能はユーザーの利用目的に沿うものであり、国、自治体が提供する情報サービスと一線を画した方向性を持っていると言える。

また本サイトでは地歴調査（資料調査フェーズ）を意識したワンストップ機能を持たせるために登録簿謄本取得代行サービスと連携している。
